Rapport från SGF:s Bankonsulent

Introduktionsmöte, genomgång allmänt

Norrfällsviken 2017-09-20

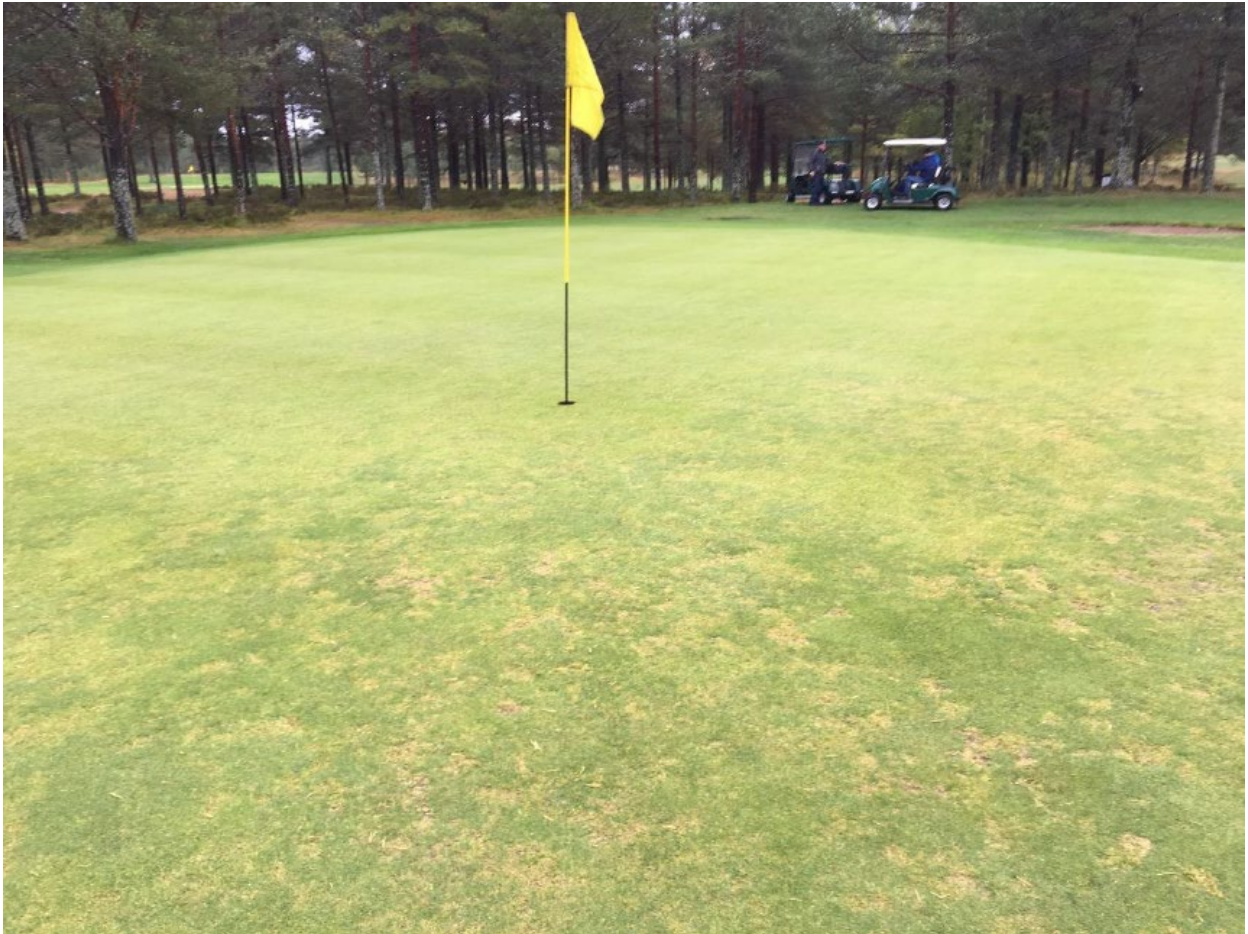
Green 1

Greenernas kondition var tyvärr undermålig. I september borde det vara ett välmående gräs. Greenerna var undernärda, skadade av antraknos och hade en stor andel organiskt material i ytan. Detta såg vi både med profilspaden och genom att det samlades stora vattenmängder på greenytan.

Träd i närhet av greenerna är ett tydligt problem. Man skulle ju kunna tro att skugga kan vara bra för att skydda greener mot alltför starkt solljus, men så är inte fallet. Det finns inget gräs i hela världen som behöver skugga. Däremot behövs det god vindväxling, bra rotutveckling, bra vatten och näringsstatus. En svag planta stressas av allt.

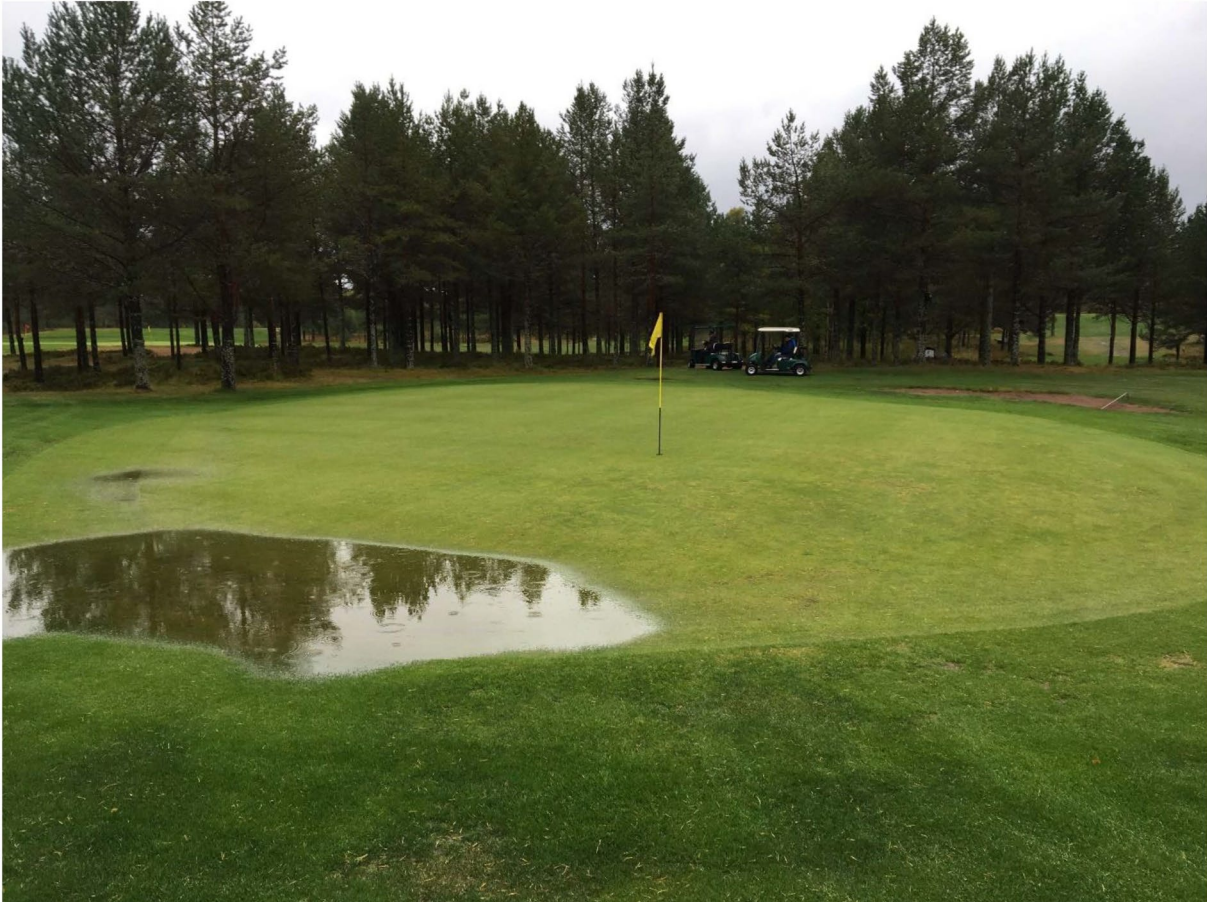
Green 1

När vi var vid 1:ans green stannade jag kvar och beskådade, de andra åkte vidare till hål 2.

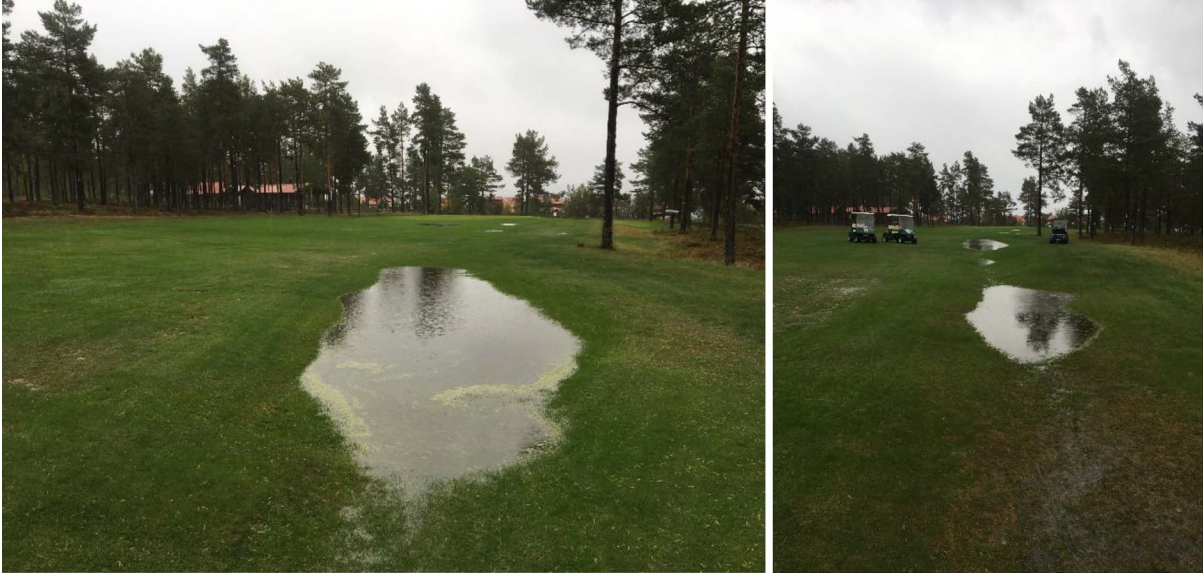
I några av era fairways gömde entreprenören stubbar vid själva byggnationen. Dessa stubbgravar förmultnar mer för varje år som går och områdena sjunker. Ni har under åren fyllt på med material för att kompensera för förmultningen men hålorna återuppstår snart igen. Mitt råd är ni gräver upp alla dessa stubbgravar och ersätter med fyllnadsmaterial (sand) som inte sjunker.
